## **Problematyka translokacji budynku szkieletowego na przykładzie sklepiku z Krasnegostawu**

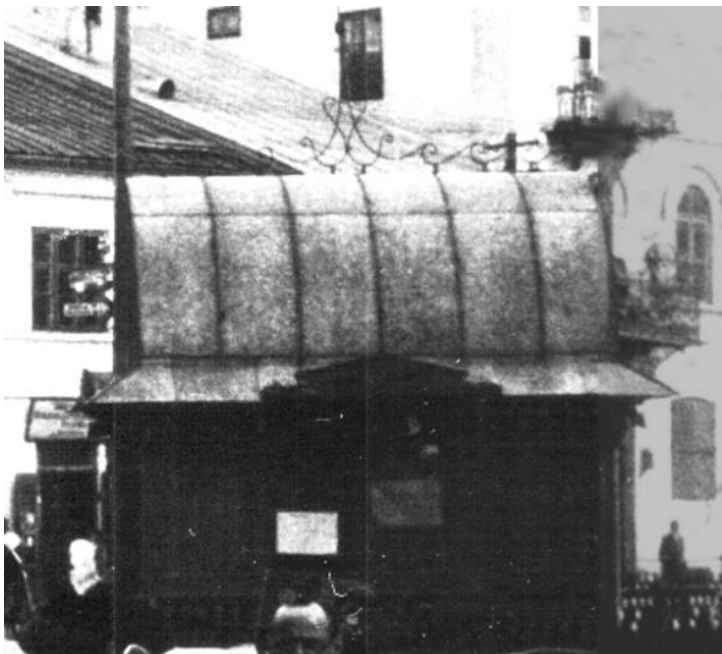
*Fot. 1. Zdjęcie archiwalne z końca lat 20. XX wieku z widocznym sklepieniem w Krasnymstawie.*

Najbardziej charakterystycznym elementem budynku jest dach o rzadko spotykanym przekroju półkola. Konstrukcję nośną stanowią dwuwarstwowe krążyny wycięte z desek, od wewnątrz obite są one deskowaniem, tworząc sklepienie w formie kolebki. Dach pokryty jest blachą. Niestety nie zachował się ozdobny grzbiet, który pierwotnie zwieńczał dach.

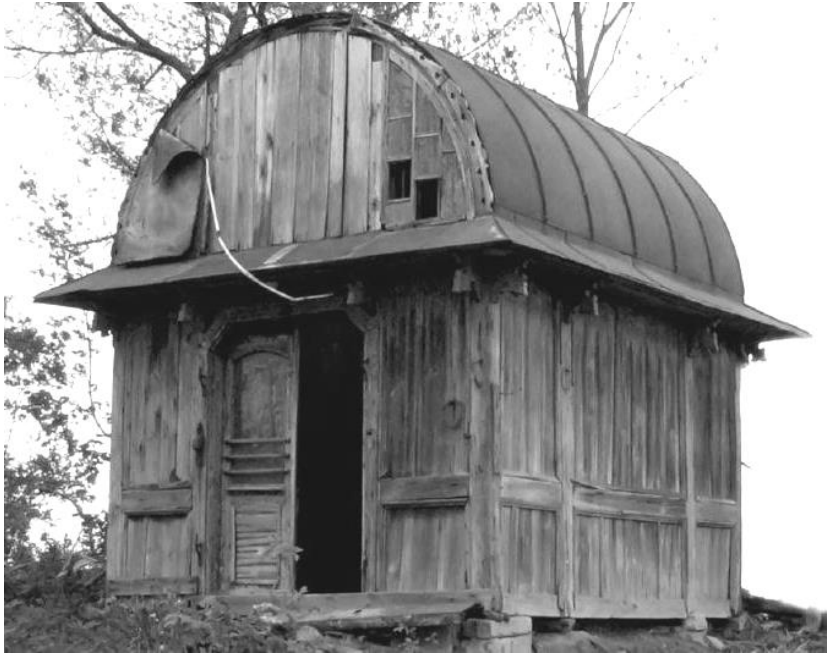
*Fot. 2. Sklepik w trakcie przygotowań do translokacji. Kolonia Stężycza 2005 r.*

Translokacja obiektu do Muzeum została przeprowadzona w 2005 roku. Poprzedziły ją przygotowania: inwentaryzacja, stabilizacja konstrukcji poprzez nabicie desek wokół dołu budynku oraz wstawienie belek we wnętrzu po przekątnych. Obiekt został przewieziony bez demontażu na części składowe. Nie chciano rozkładać budynku na części, a obiekt znajdując się pionowo na platformie samochodu byłby zbyt wysoki i nie mieściłby się pod przeszkodami na drodze do Lublina, dlatego postanowiono położyć go na bocznej ścianie, co wystarczająco ograniczyło wysokość. W tej sytuacji konieczne okazało się zdjęcie daszku okapowego. Zdemontowano również szybki z okien, które mogłyby powypadać podczas transportu, ponieważ ramy skrzydeł były bardzo zniszczone. Aby móc wstawić do wnętrza konstrukcję stabilizującą budynek, niezbędne było zdemontowanie regałów sklepowych. Po przewiezieniu budynku do Muzeum podjęto wstępne prace interwencyjne.

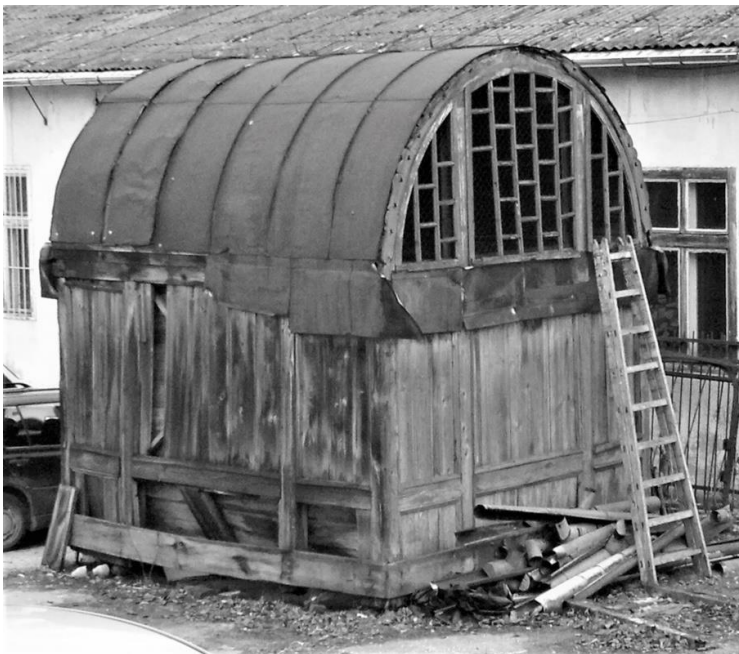
*Fot. 3. Obiekt na placu w Muzeum Wsi Lubelskiej w 2015 roku wciąż ze zdemontowanym daszkiem okapowym*

Do połowy 2007 roku przygotowany został pełny projekt konserwacji obiektu, jednak budynek nie został umieszczony w planach ekspozycji i do chwili obecnej niszczeje na placu magazynowym przy Muzeum, co budzi refleksję o celowości tych działań. Pomimo braku ochrony konserwatorskiej, dzięki zajęciu się przez Muzeum tym obiektem, została przeprowadzona kwerenda i inwentaryzacja.
