Przystanek 1. Sulików Plac Wolności 29. Budynek wzniesiony w 1688 w konstrukcji mieszanej: murowano, drewnianej i podcieniowej. Jest to jeden z dwóch pozostałych budynków w pierzei rynkowej. Budynek dwukondygnacyjny częściowo podpiwniczony. Elewacja frontowa z podcieniem szczytowym utworzonym z wysuniętych belek stropowych wspartych na trzyprzęsłowej ramie. Cztery słupy podtrzymujące podcień usztywnione górną od wewnątrz dwoma mieczami kołkowanymi drewnianymi tyblami, a od zewnątrz mieczem pojedynczym. W szczycie dwa ozdobne świetliki w kształcie rombu doświetlające poddasze. Ściany piwnic i parteru murowane z kamienia łamanego i cegły ceramicznej na zaprawie wapiennej. Konstrukcja ryglowa piętra wypełniona cegłą. Dach o konstrukcji krokwiowo-jętkowy.

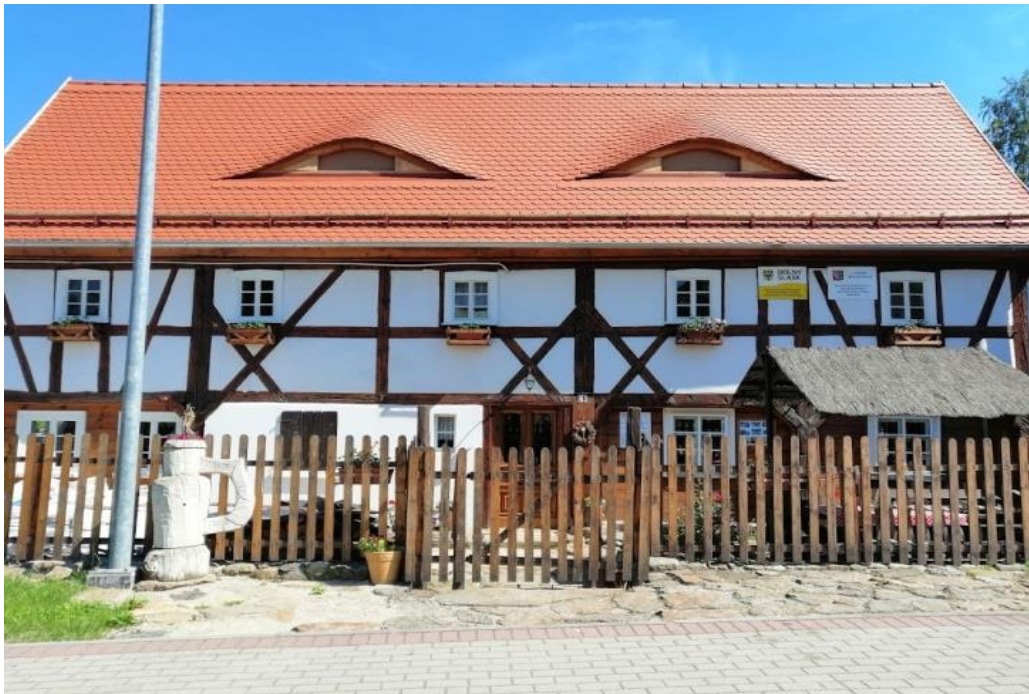
Działoszyn 163. Dom przysłupowy pochodzi z trzeciej ćwierci XIX w., wzniesiony jako budynek mieszkalno-gospodarczy z warsztatem tkackim (dwie izby zrębowe). Na początku XX w. został powiększony poprzez dobudówkę w części południowowschodniej. Obiekt posiada zwartą dwukondygnacyjną bryłę, założoną na rzucie prostokąta, zwieńczoną wysokim asymetrycznym dachem dwuspadowym. Ściany parteru wzniesione w konstrukcji zrębowej okalanej słupami, podtrzymującymi piętro ryglowe, tworzą spójną architektoniczną całość. Dodatkowy akcent zdobniczy stanowi układ konstrukcji szkieletowej.

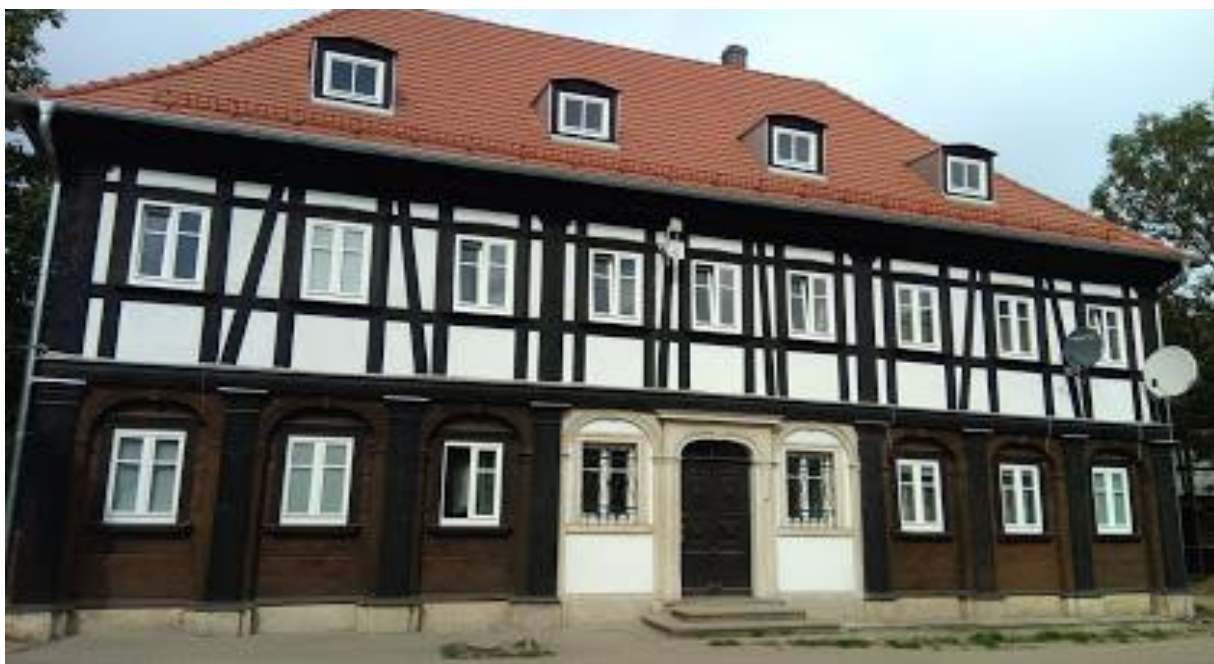
Bogatynia, Plac Powstańców Warszawy 4. Dom przystupowy z końca XVIII wieku. To wolnostojący dwukondygnacyjny budynek mieszkalny wielorodzinny z dwupoziomowym poddaszem, częściowo podpiwniczony. Bryła budynku złożona jest na rzucie poziomym w kształcie litery L. Budynek jest w konstrukcji mieszanej, przystupowo-zrębowej, kondygnacja przyziemia jest częściowo murowana. Budynek przykryty jest dachem czterospadowym z lukarnami.

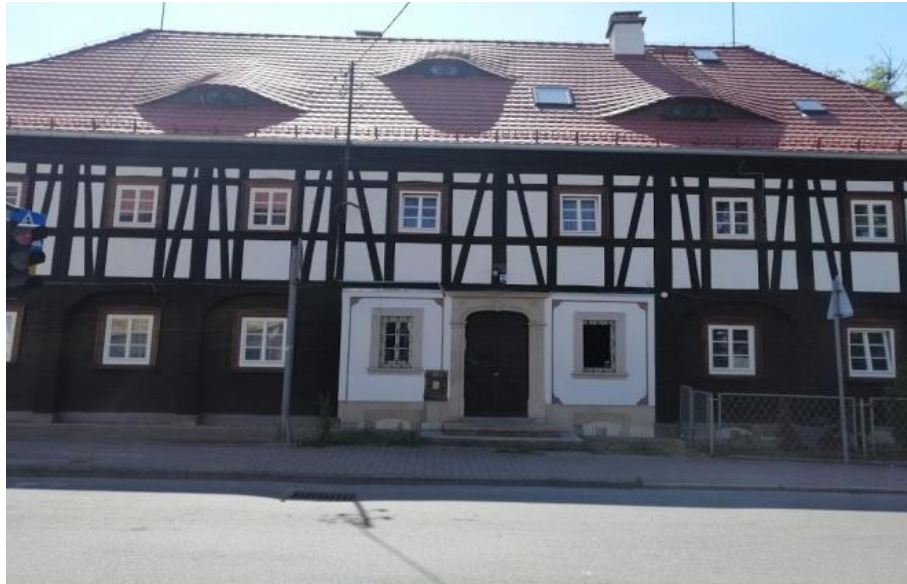
Bogatynia, ul. 1 Maja 1. Dom przysługowy z 1813 r. Obiekt założony na rzucie poziomym w kształcie litery L. Przykryty jest dachem wielospadowym typu naczółkowego, mieszczący dwupoziomowe poddasze. Doświetlenie pomieszczeń poddasza umożliwiają okna w ścianie szczytowej oraz symetrycznie rozmieszczone lukarny. Do budynku prowadzą dwa oddzielne wejścia, główne od strony wschodniej, które zdobi kamienny portal oraz wejście od podwórka.

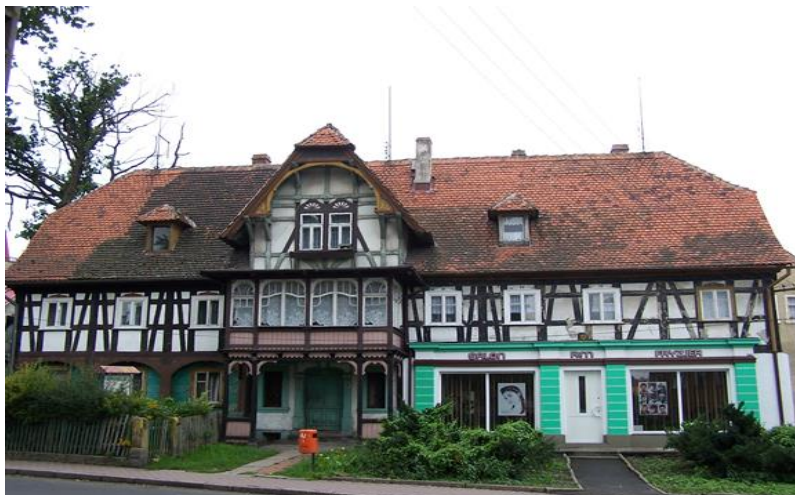
Bogatynia, ul. 1 Maja 5. Dom przysługowy, mieszkalno-gospodarczy, datowany na 1823 r. Ochronie konserwatorskiej podlegają zachowane, oryginalne elementy budynku: bryła, forma dachu z ceramicznym pokryciem i facjatkami, kompozycja i wystrój elewacji z zachowaną konstrukcją przysługową, ryglową i ryzalitem z werandą na słupach (snycerka drewnianego detalu), forma, kształt i obramienia otworów okiennych i drzwiowych (portal), drewniana stolarka okienna i drzwiowa (klasycystyczne drzwi wejściowe). Wymagany remont kapitalny w pełnym zakresie rewaloryzacji. Po 2006 wymieniono pokrycie dachowe na dachówkę karpieńską. Budynek dotknięty powodzią w sierpniu 2010 r.

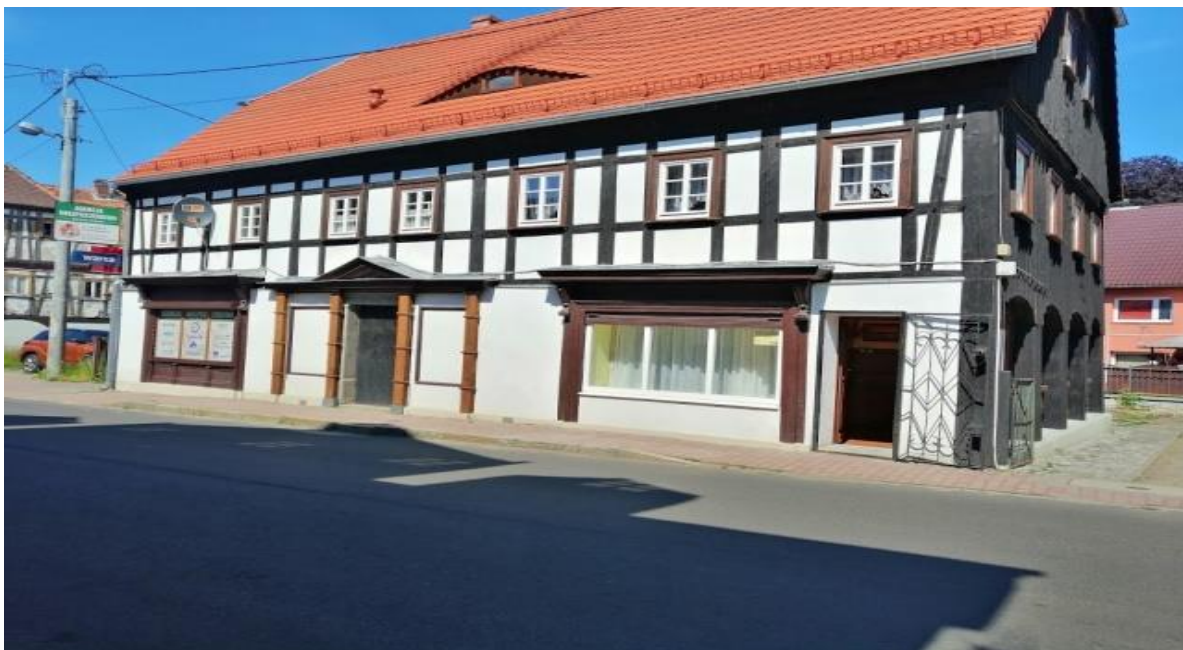
Bogatynia, ul. 1 Maja 8. Dom przystupowy z 3 ćw. XIX wieku, łączy w sobie trzy rodzaje konstrukcji: przystupową, zrębową i ryglową (szkieletową) dom mieszkalny wielorodzinny, wolnostojący dwukondygnacyjny z dwupoziomowym poddaszem, częściowo podpiwniczony.

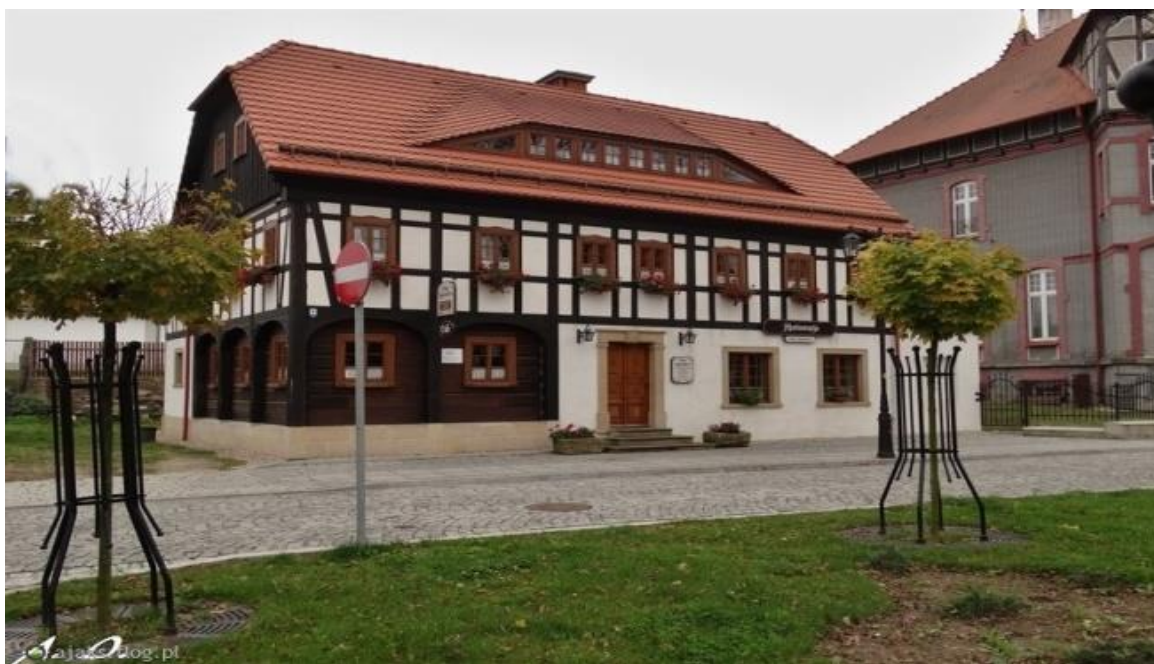
Bogatynia, Aleja Żytawska 17. Dom o konstrukcji przystupowo-zrębowo-ryglowej. Pierwsza wzmianka o budynku pochodzi z 1608 r. Profilowane stropy belkowo – deskowe, oryginalna klatka schodowa z zachowaną „biedermeierowską” balustradą, okiennice wewnętrzne, stolarka okienna i drzwiowa, piec kaflowy, drewniany wystrój wewnątrz oraz izba zegarmistrza.

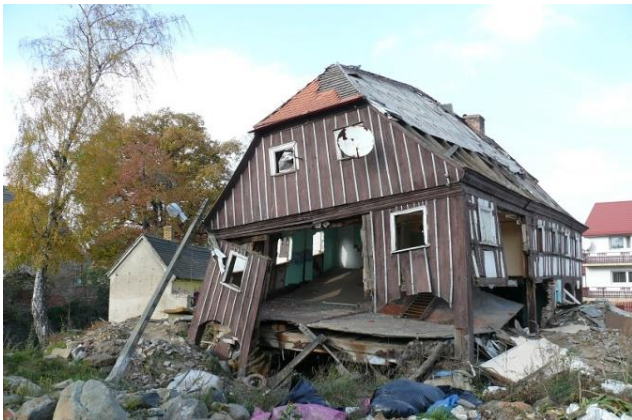
Po powodzi - 2010

Bogatynia, Aleja Żytawska 18. Budynek powstał niewątpliwie przed 1810, o czym świadczył, istniejący do czasów powodzi, portal z ww. datą w kluczu. Wysoce prawdopodobnym jest możliwość, że budynek o konstrukcji przysłupowo zrębowej istniał już znacznie wcześniej i datowanie można przesunąć na XVIII w.

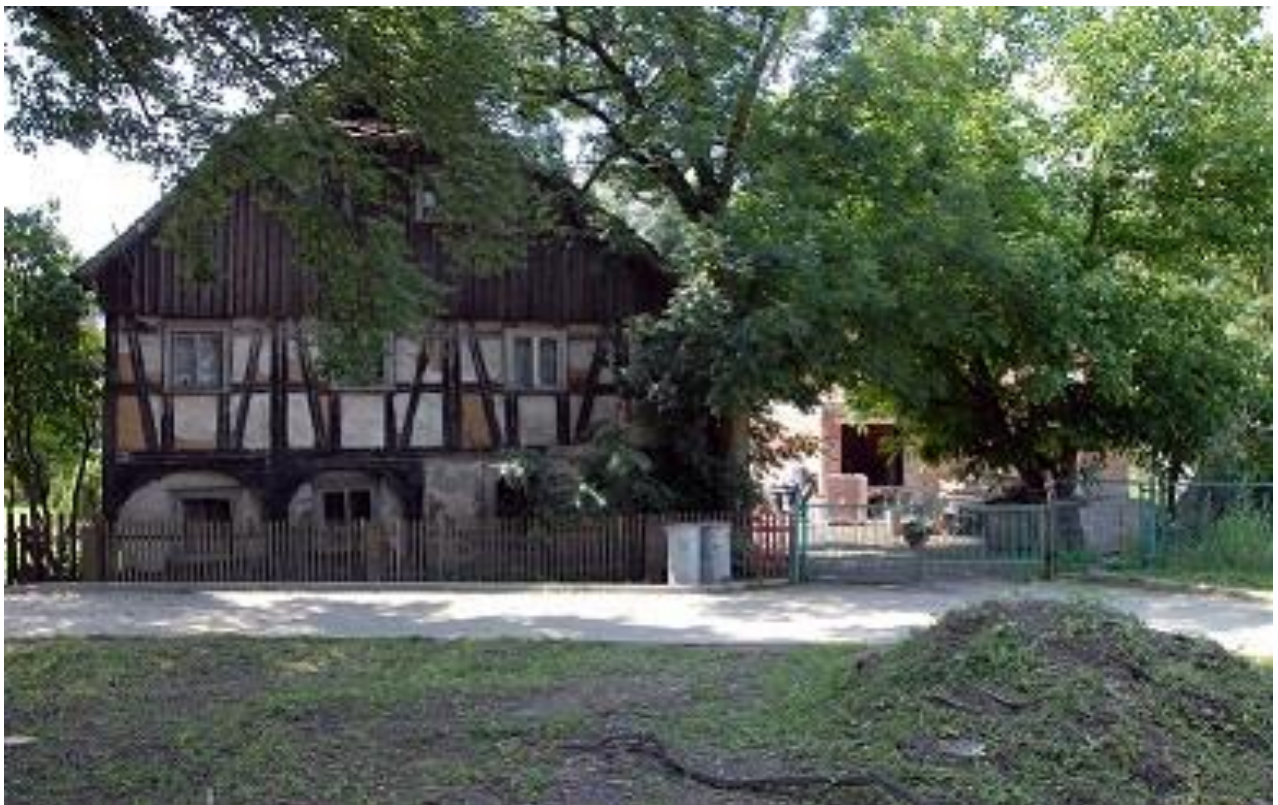
Bogatynia, ul. Kościuszki 114. Dom zbudowany w 1787. Mimo złego stanu technicznego zachował zwartą dwukondygnacyjną bryłę na rzucie prostokąta, zwieńczoną dwuspadowym dachem z naczółkami i dachowymi otworami "wole oczka". Do bryły budynku przylega dobudówka mieszcząca oryginalny piec chlebowy. Budynek wyróżnia się częściowo zabudowanym podcieniem. We wnętrzu zachowały się stropy belkowe, sklepienia, stolarka drzwiowa, okienna (ościeża z opaskami i parapetami).

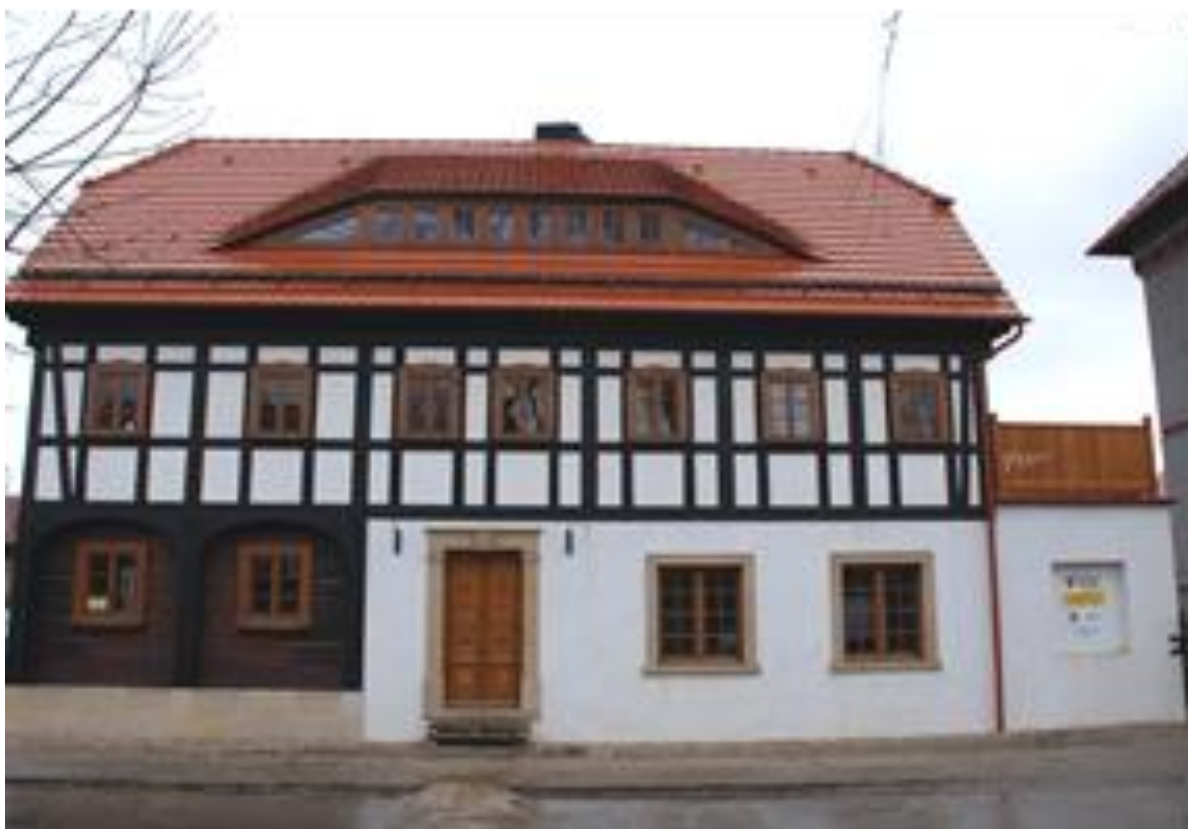
Bogatynia, Waryńskiego 17. Dom Zegarmistrza. Budynek przysługowy, datowany na 2 poł. XVI w. - l. 30. XX w. Przebudowany w latach 30. XX w. na lokal usługowy –likwidacja części przysługów i budowa witryn, a następnie dobudowa parterowej przybudówki. Obiekt w trakcie prac remontowych. Ochronie konserwatorskiej podlegają zachowane, oryginalne elementy budynku: bryła budynku głównego, forma naczółkowego dachu z ceramicznym pokryciem, kompozycja i wystrój elewacji z zachowaną konstrukcją przysługową i ryglową, forma, kształt i obramienia otworów okiennych i drzwiowych, drewniana stolarka okienna i drzwiowa. Po analizie danych katastralnych stwierdzono, że na działce na której posadowiony jest obecny budynek istniała nieruchomość w 2 poł. XVI w. Budynek przejęty w 2006 przez nowych właścicieli. Prace przy obiekcie dofinansowane z budżetu Gminy Bogatynia i Urzędu Marszałkowskiego. W VIII 2010 obiekt dotknięty powodzią – wykonano osuszenie.
